# Rapport de diagnostic des polluants

*Diagnostic partiel*

| ID rapport | PR2503049_Carrouge_Croix-d'Or20 |

| Adresse | Route de la Croix d'Or<br>20<br>1084 Carrouge |

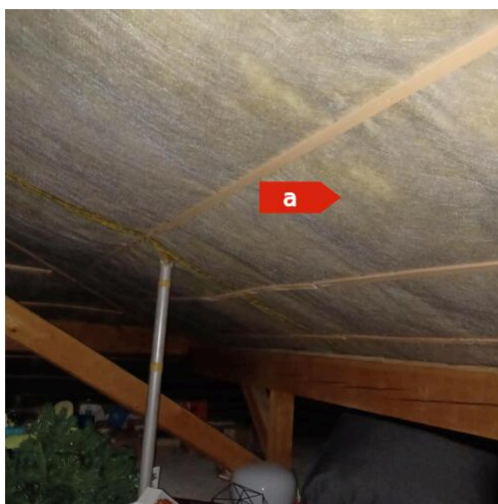
Fiche 1: Tous les matériaux

| Localisation | | | Élément | | | | | Résultats | | | FaCH | | |
|---|---|---|---|---|---|---|---|---|---|---|---|---|---|
| 2 | Extérieur - projet | Sous-toiture | 0021 | Tous les matériaux | Non défini | Installations | Non | a | D | 1 | III | Décharge type E / Voir tableau "conditionnement" | Inaccessible. Susceptible de dissimuler des matériaux contenant de l'amiante. Des investigations supplémentaires seront nécessaires avant travaux |

| Localisation | | Élément | | Amiante | |
|---|---|---|---|---|---|
| Local | Sous-toiture | Échantillon prélevé | Non | Contient de l'amiante | <b>a</b> |

| 1 <sup>re</sup> étape | | | | 2 <sup>e</sup> étape | | | 3 <sup>e</sup> étape | |
|---|---|---|---|---|---|---|---|---|
| <b>1</b> | <b>0</b> | <b>0</b> | <b>1</b> | <b>2</b> | <b>2</b> | <b>B</b> | <b>III</b> | <b>Non</b> |
| Inaccessible. Susceptible de dissimuler des matériaux contenant de l'amiante. Des investigations supplémentaires seront nécessaires avant travaux | | | | | | | | |

| 1 <sup>re</sup> étape | | | | 2 <sup>e</sup> étape | | | 3 <sup>e</sup> étape | |
|---|---|---|---|---|---|---|---|---|
| Assainissement par une entreprise spécialisée en désamiantage et reconnue par la SUVA | | | | | | | | |
| Décharge type E / Voir tableau "conditionnement" | | | | | | | | |

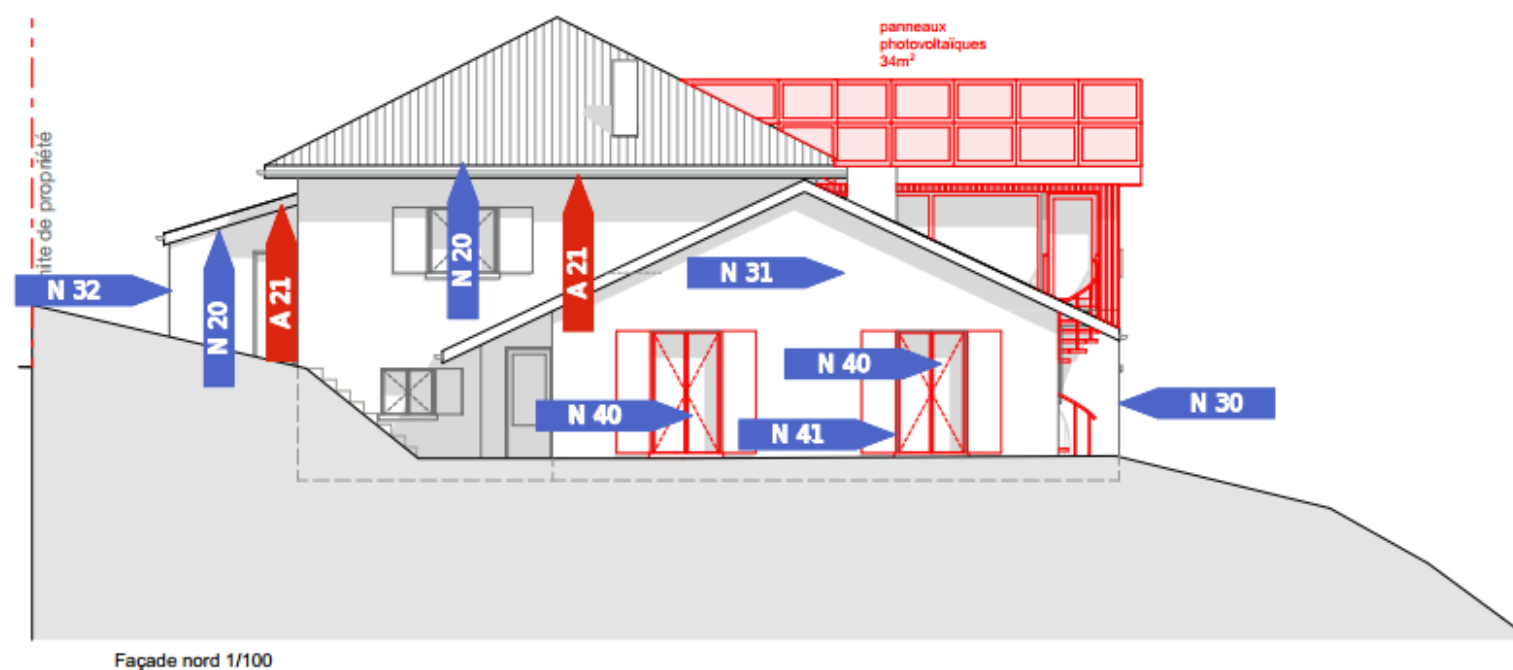
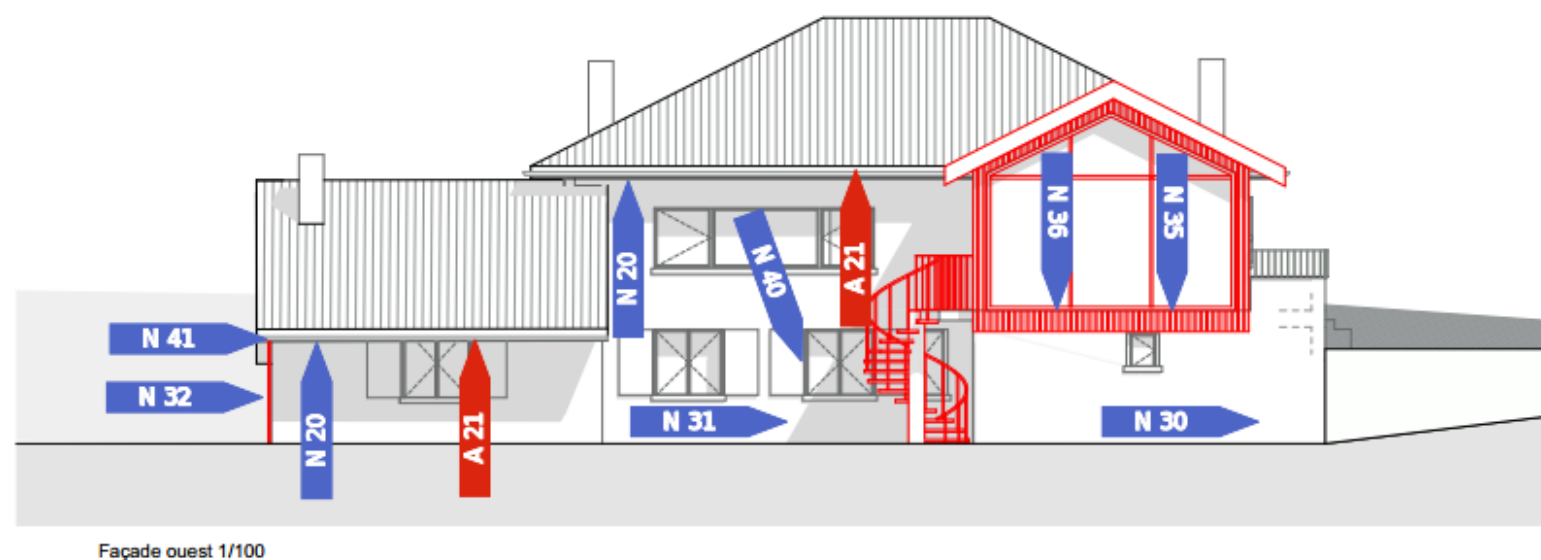
| ID plan | 2 |

| Localisation | | | Élément | | | | | Résultats | | | FaCH | | |
|---|---|---|---|---|---|---|---|---|---|---|---|---|---|
| 2 | Extérieur - projet | Sous-toiture | 0020 | Isolation | Non défini | FA | Non | Négatif | E | | | | Isolation en laine de verre, sans risque |

| Localisation | | | Élément | | | | | Résultats | | | FaCH | | |
|---|---|---|---|---|---|---|---|---|---|---|---|---|---|
| 2 | Extérieur - projet | Façades garage | 0030 | Crépi beige | Non défini | NFA | Oui | Négatif | L | | | | Échantillon composite |
| 2 | Extérieur - projet | Façades maison | 0031 | Crépi beige | Non défini | NFA | Oui | Négatif | L | | | | Échantillon composite |
| 2 | Extérieur - projet | Façades maison | 0032 | Crépi beige | Non défini | NFA | Oui | Négatif | L | | | | Échantillon composite |
| 2 | Extérieur - projet | Terrasse | 0035 | Dalle de terrasse | Non défini | NFA | Non | Négatif | E | | | | Posé, sans risque |
| 2 | Extérieur - projet | Toiture garage | 0036 | Étanchéité bitumineuse | Non défini | NFA | Non | Négatif | E | | | | Entièrement rénové en 2017 selon les informations du propriétaire. Sans risque. |
| 2 | Extérieur - projet | Façades | 0040 | Fenêtres | Non défini | Installations | Non | Négatif | E | | | | En joint souple, sans risque |
| 2 | Extérieur - projet | Façades | 0041 | Masse d'égalesation | Non défini | NFA | Oui | Négatif | L | | | | Échantillon composite |
