# Carrouge parcelle n°550

*Analyse paysagère, relevé de la végétation existante, impact sur le patrimoine arboré, et projet de compensation.*

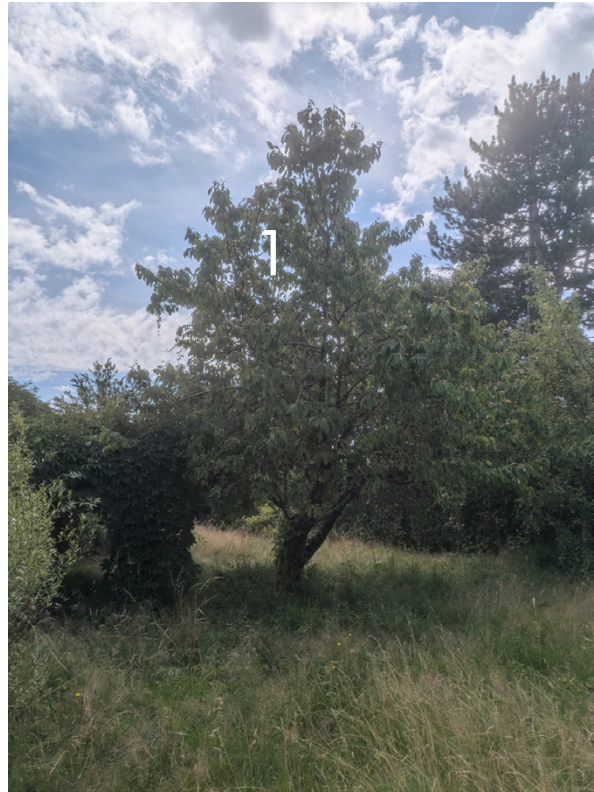
1 *Prunus cerasus*

| N° | Nom commun | Nom latin | Typologie végétale | Circ. à 1 m du sol (cm) | Hauteur (m) | Rayon du domaine vital théorique (m) | Etat physiologique | Etat mécanique | Risque | Valeur dendrologique (estimée) | Perspective (estimée) | Commentaire |
|---|---|---|---|---|---|---|---|---|---|---|---|---|
| 1 | Cerisier aigre | <i>Prunus cerasus</i> | B | 80 | 5 | 5 | Moyen | Moyen | Risque faible | Moyenne | Plus de 15 ans | fruitiers de bonne dimension. Quelques plaies de taille et divers bois morts. tronc multiple, de bonne vigueur et de bon développement. |

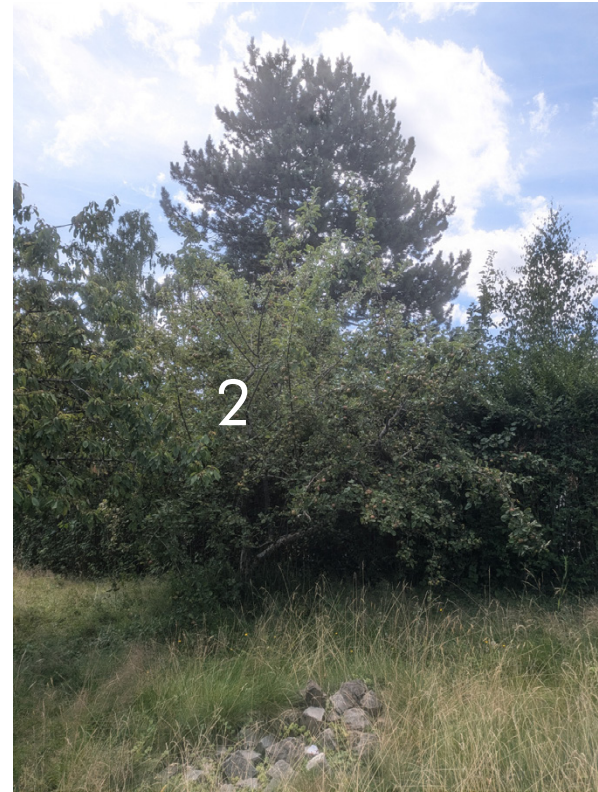
2 *Malus domestica*

| N° | Nom commun | Nom latin | Typologie végétale | Circ. à 1 m du sol (cm) | Hauteur (m) | Rayon du domaine vital théorique (m) | Etat physiologique | Etat mécanique | Risque | Valeur dendrologique (estimée) | Perspective (estimée) | Commentaire |
|---|---|---|---|---|---|---|---|---|---|---|---|---|
| 2 | pommier commun | <i>Malus domestica</i> | B | 53 | 4 | 5 | Moyen | Bon | Risque faible | faible | Plus de 15 ans | fruitier, de bonne vigueur et de bon développement, en fruit lors de la visite |

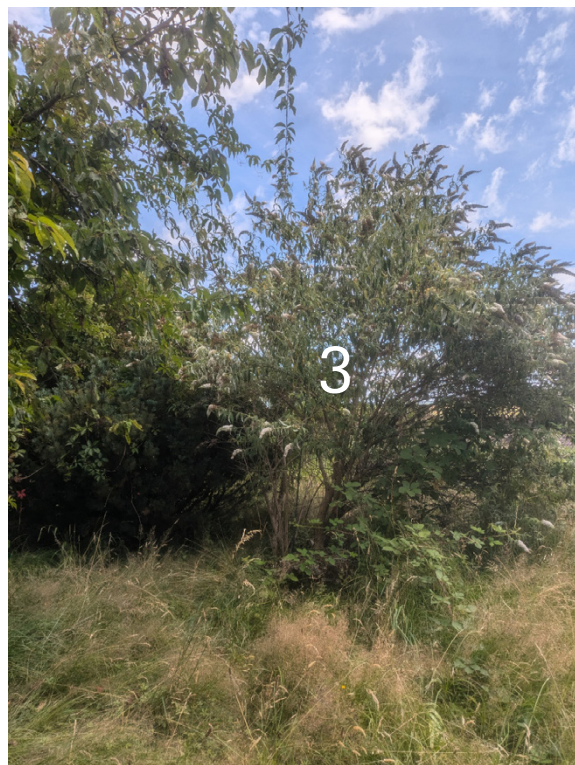
3 *Buddleja davidii*

| N° | Nom commun | Nom latin | Typologie végétale | Circ. à 1 m du sol (cm) | Hauteur (m) | Rayon du domaine vital théorique (m) | Etat physiologique | Etat mécanique | Risque | Valeur dendrologique (estimée) | Perspective (estimée) | Commentaire |
|---|---|---|---|---|---|---|---|---|---|---|---|---|
| 3 | arbre à papillions | <i>Budlheja davidii</i> | D | - | 2 | - | Bon | Bon | Risque faible | faible | Plus de 15 ans | jeune sujet , de bonne vigueur et de bon développement. Plante invasive |

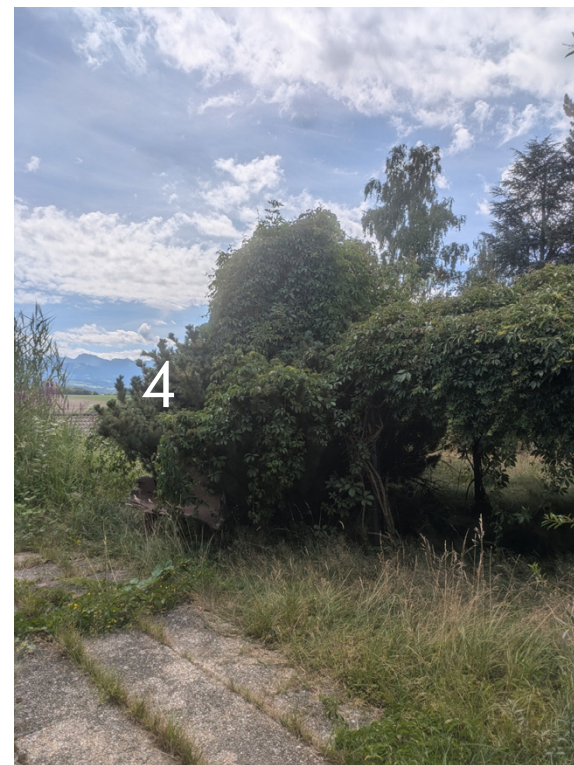
4 *Pinus mugo*

| N° | Nom commun | Nom latin | Typologie végétale | Circ. à 1 m du sol (cm) | Hauteur (m) | Rayon du domaine vital théorique (m) | Etat physiologique | Etat mécanique | Risque | Valeur dendrologique (estimée) | Perspective (estimée) | Commentaire |
|---|---|---|---|---|---|---|---|---|---|---|---|---|
| 4 | pin mugo | <i>Pinus mugo</i> | C3 | 20 | 2 | 4 | Bon | Moyen | Risque faible | faible | Plus de 15 ans | de bonne vigueur mais envahit par de la vigne vierge |

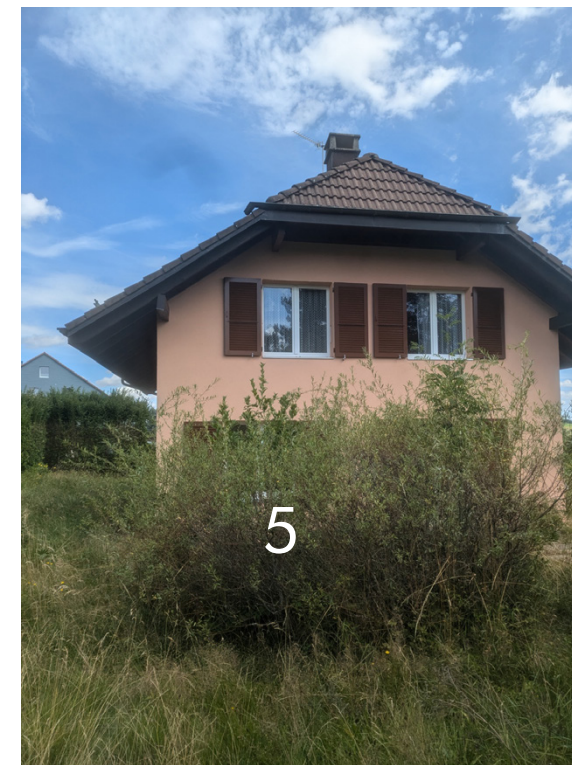
5 *Salix cinerea*

| N° | Nom commun | Nom latin | Typologie végétale | Circ. à 1 m du sol (cm) | Hauteur (m) | Rayon du domaine vital théorique (m) | Etat physiologique | Etat mécanique | Risque | Valeur dendrologique (estimée) | Perspective (estimée) | Commentaire |
|---|---|---|---|---|---|---|---|---|---|---|---|---|
| 5 | Saule cendré | <i>Salix cinerea</i> | C | | 1 | 4 | Bon | Bon | Risque faible | faible | Plus de 15 ans | de bonne vigueur, buissonnant et s'étalant |

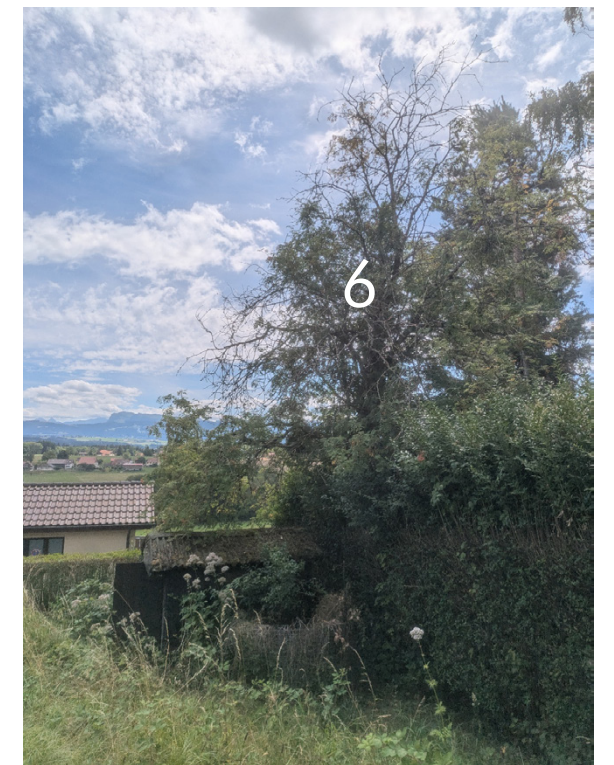
6 *Sorbus aucuparia*

| N° | Nom commun | Nom latin | Typologie végétale | Circ. à 1 m du sol (cm) | Hauteur (m) | Rayon du domaine vital théorique (m) | Etat physiologique | Etat mécanique | Risque | Valeur dendrologique (estimée) | Perspective (estimée) | Commentaire |
|---|---|---|---|---|---|---|---|---|---|---|---|---|
| 6 | Sorbier des oiseleurs | <i>Sorbus aucuparia</i> | C3 | N/A | 6 | 4 | faible | faible | Risque faible | faible | de 5 à 10 ans | Arbre en parcelle voisine, sur la limite de propriété. En dépérissement, bcp de sec |

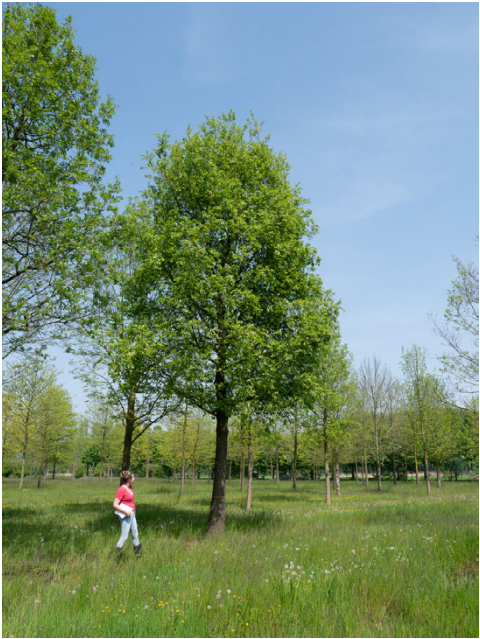
B - QUercus pubescens  
hauteur adulte : 20-25m

La stratégie de compensation prévoit la plantation de deux essences majeures : un pin sylvestre et un chêne pubescent. Ces deux arbres, indigènes et adaptés aux conditions climatiques actuelles, présentent une bonne tolérance à la sécheresse et s'inscrivent avec justesse dans le paysage arboré local, contribuant à sa continuité écologique et visuelle.

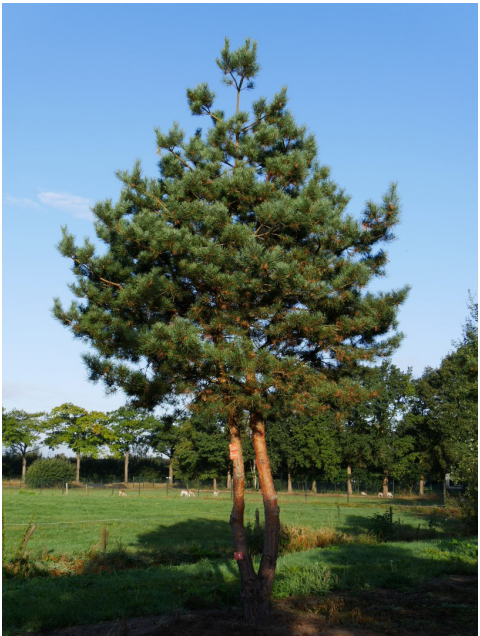
A - Pinus sylvestris  
hauteur adulte : 10-15m

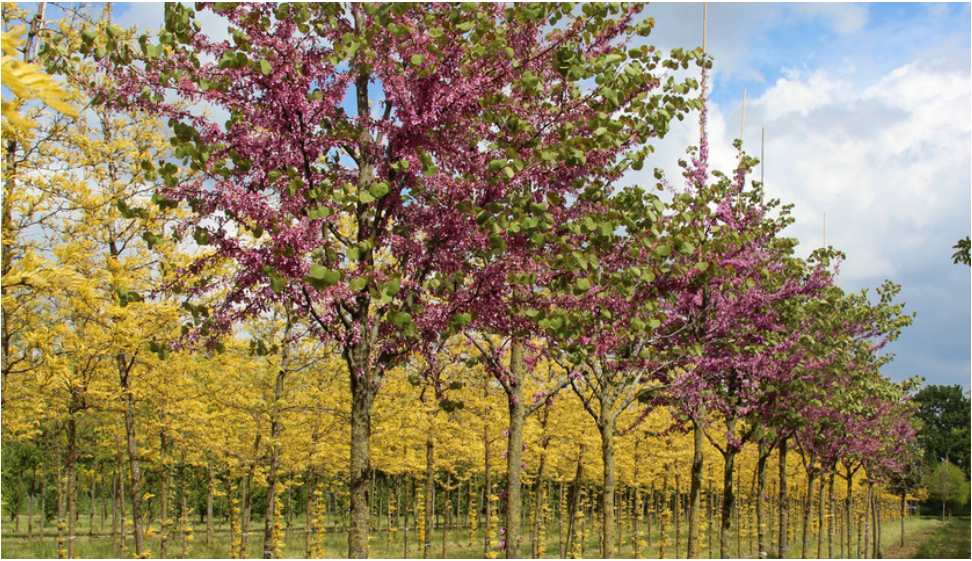
C - Cersis siliquastrum  
hauteur adulte : 5-6m

Par ailleurs, quatre Cercis australis seront implantés à l'entrée de la nouvelle construction. Leur floraison printanière généreuse et leur feuillage léger permettront de valoriser l'espace d'accueil tout en offrant une zone d'ombre agréable, renforçant ainsi le confort thermique en période estivale.

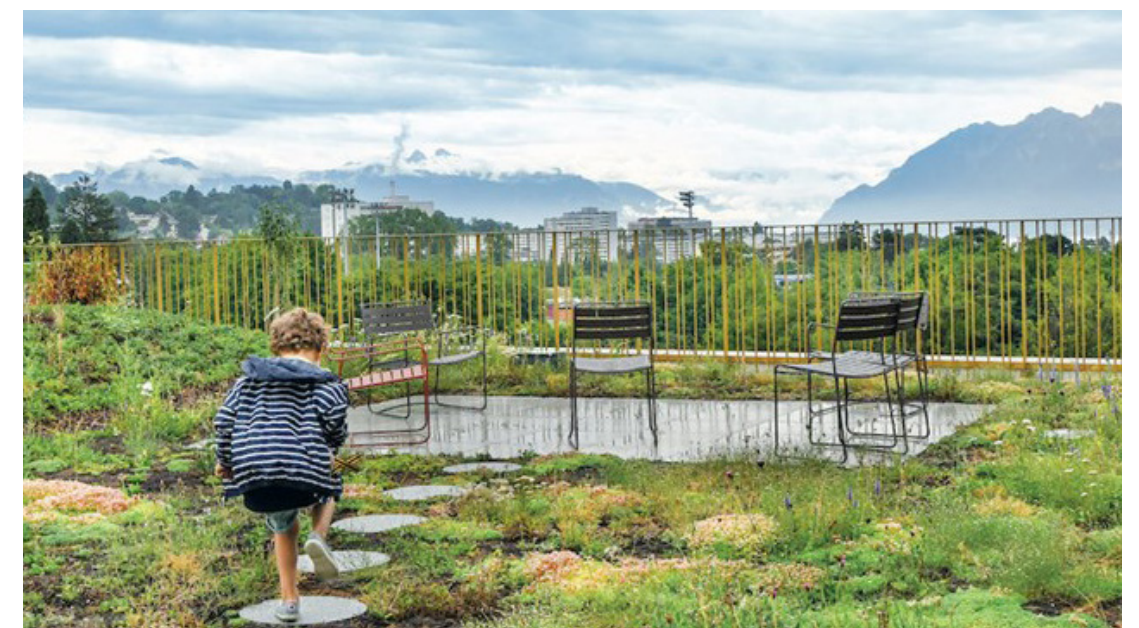
Végétalisation extensive de toiture mêlant Orpins, graminées et vivaces de milieux secs

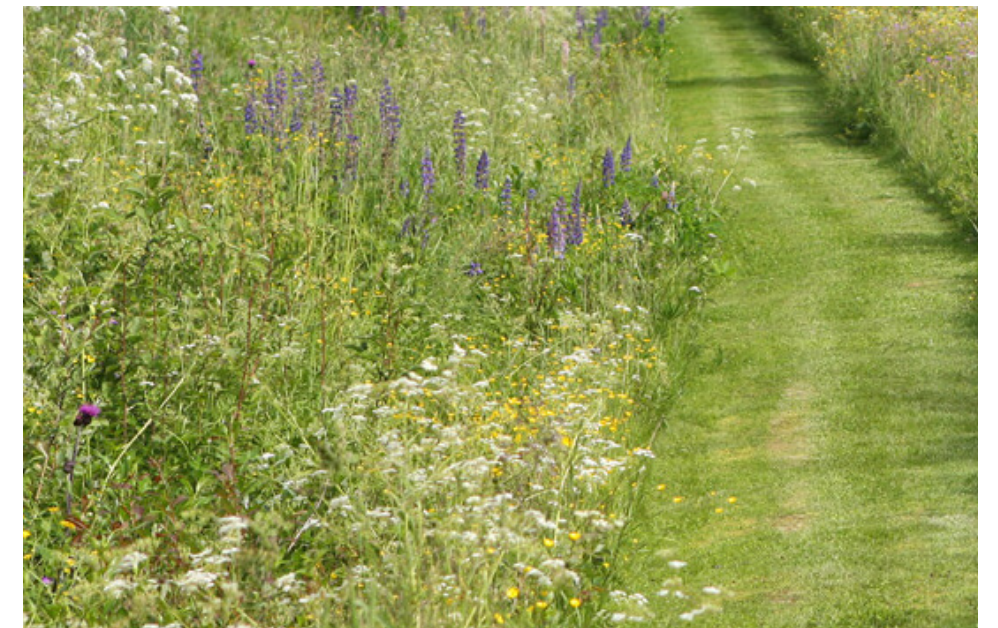
Ourlet de prairie fleurie en bordure de gazon ou massif de vivaces

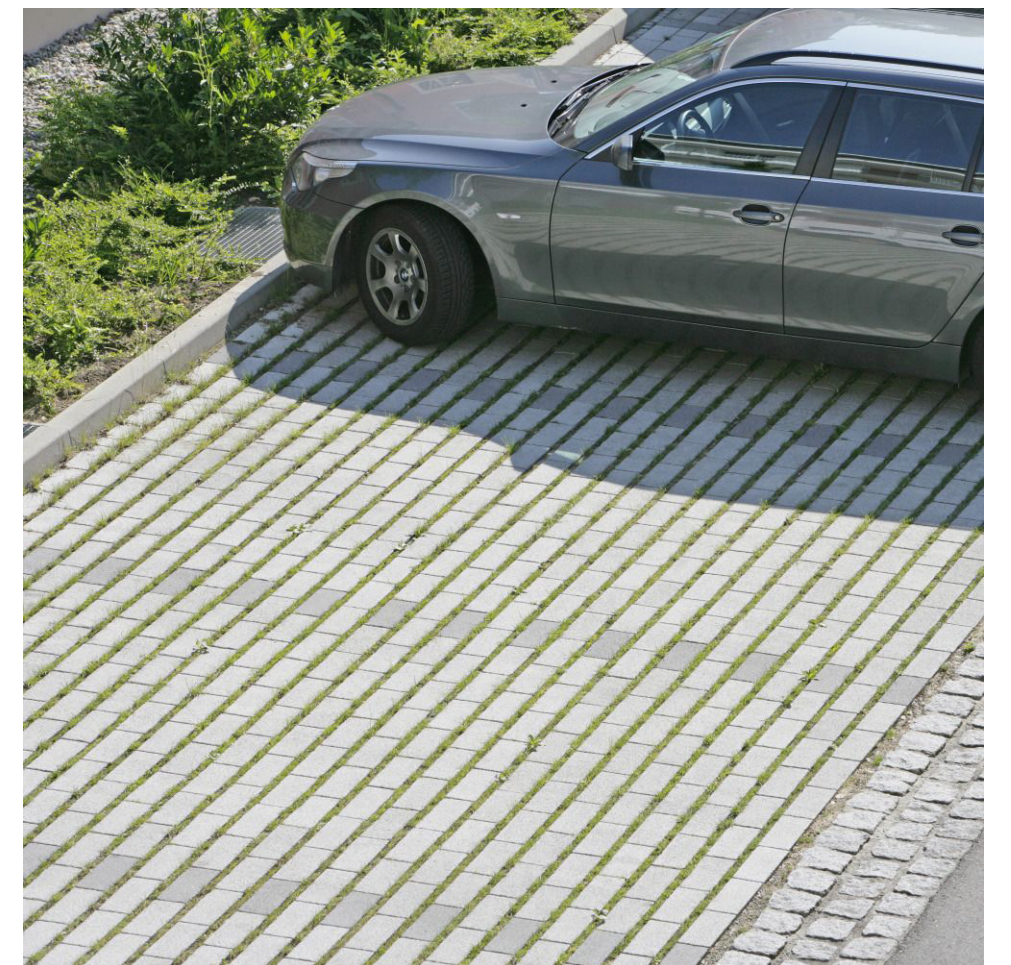
L'utilisation de pavés filtrants dans les surfaces piétonnes ou carrossables permet une gestion durable des eaux pluviales en favorisant leur infiltration directe dans le sol. Cela limite les risques de ruissellement, de saturation des réseaux et contribue à la recharge des nappes phréatiques.

Pavage à joints ouverts, végétalisé ou non
